3. Eventos del mes de Junio, 2016

3.1 Terremoto del 09 junio 2016 en Norte de Chinandega

William Martínez, Giselle Bellorín, Iveth Dávila, Eveling Espinoza (Dirección de Geología Aplicada)

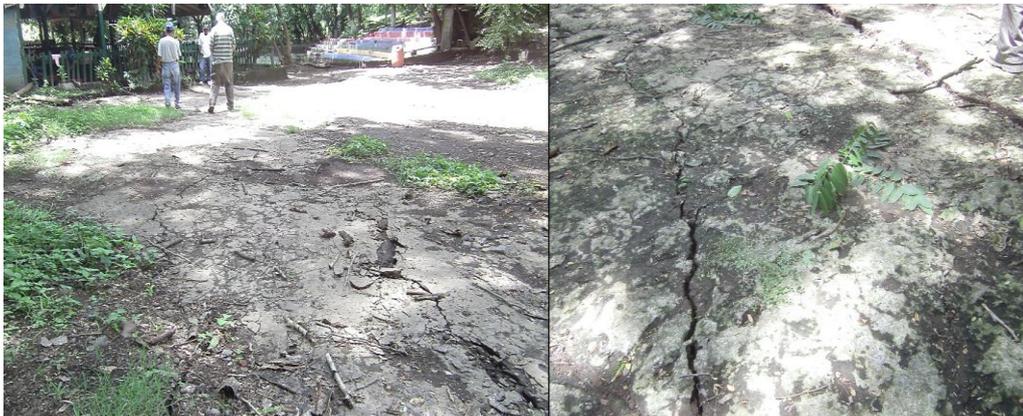
Se observaron daños por el terremoto, de menor cuantía, en las piscinas y ranchos del Balneario Campuzano (coordenadas UTM: 1414240N/493280E). En el terreno del balneario, se encontraron fracturas superficiales abiertas de líneas continuas y orientación preferencial ENE, se observaron componentes extensionales y desplazamientos verticales, las fracturas N70°E se consideran asociadas a la falla geológica activa causante del evento sísmico principal de la noche del 9 de Junio 2016.

Figura 1. Fotos del balneario Campuzano con fracturas lineales en superficie. Hay daños directos en las piscinas e infraestructura del balneario, las mismas son leves y reparables.

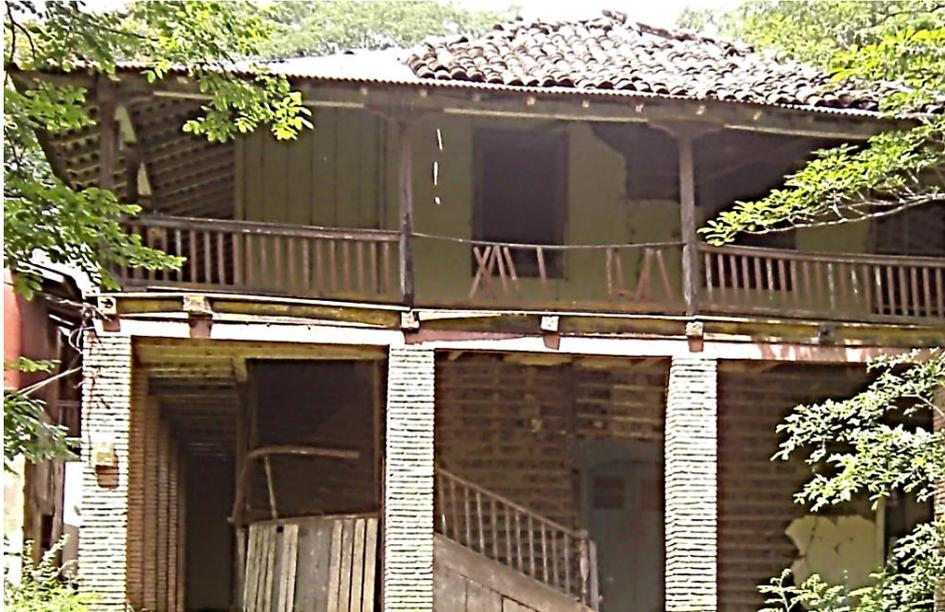
El daño más obvio del terremoto, se dio en una casa hacienda ubicada en la proyección ENE del fracturamiento superficial principal, observado en el Balneario Campuzano atravesando la carretera. La casa hacienda de dos pisos, está construida de adobe, con infraestructura de poca resistencia a las fuerzas horizontales y verticales del terreno al paso de las ondas sísmicas procedentes de una fuente cercana. Dicha vivienda no admite reparación.

Figura 2. Casa hacienda afectada en la vecindad del balneario Campuzano, los daños son severos, no reparables.

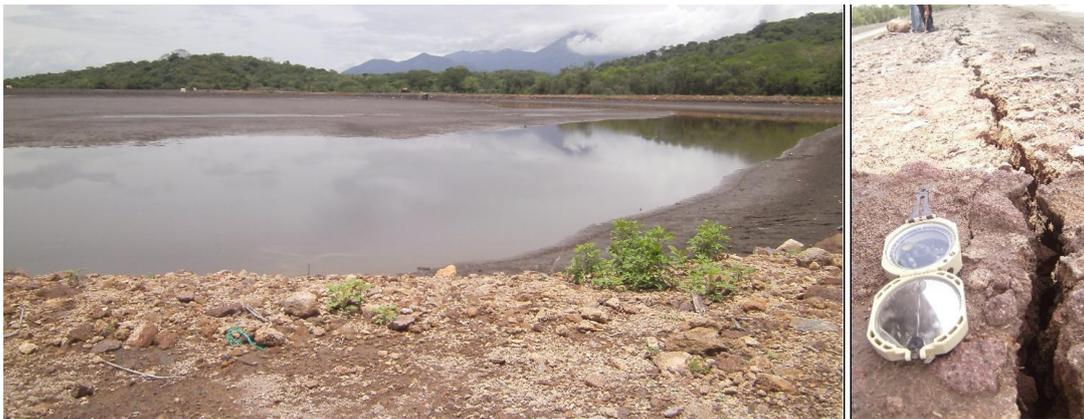
Figura 3. En algunos diques de los estanques camaroneros se observaron fracturas por vibración del terreno. Las mismas están relacionadas a la naturaleza no consolidada del material arcillo arenoso, por tanto, sin relación a fallas o fracturas de origen tectónico.

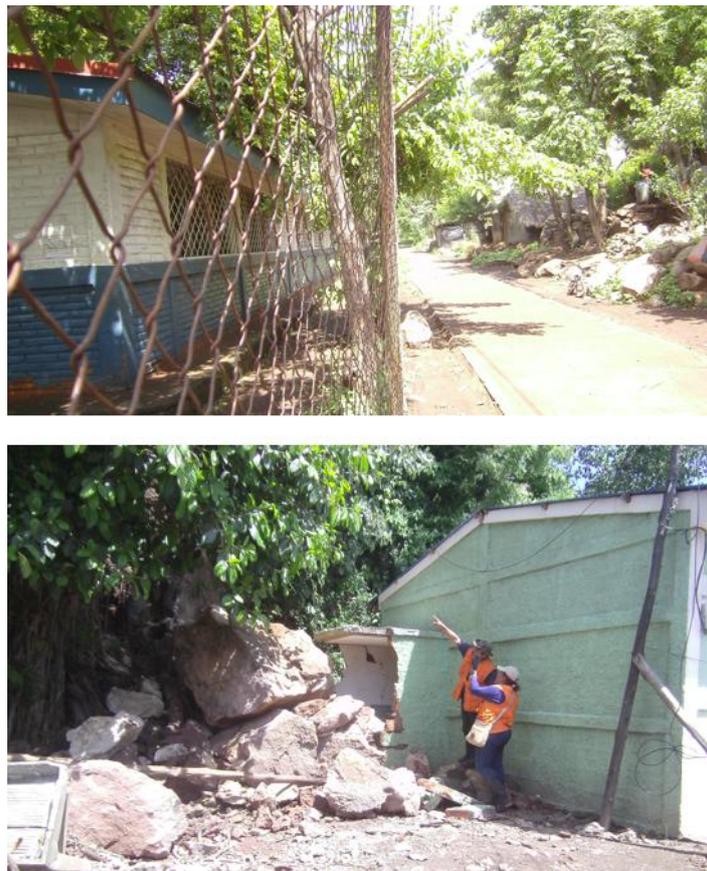
Figura 6. Fotos Rodados de bloques de rocas en el poblado de Puerto Morazán.

El mayor factor de riesgo encontrado en toda el área de interés, consiste en rodados y caídas de bloques de rocas desde las colinas. En el poblado de Puerto Morazán se destruyó una vivienda por caída de bloques de rocas de hasta 2.0 m de diámetro, otra casa y un vehículo sufrieron daños menores.

Foto arriba: Hilera de 30 viviendas y escuela al pie de la ladera con bloques rodados. El frente de la escuela necesita ser protegido ante los bloques rodados; las viviendas ameritan reubicación.

Foto abajo: Parte de una casa destruida por caídas de bloques de roca, afortunadamente no hubo daños personales que lamentar.

Se debe prestar atención a este serio problema en Puerto Morazán. Hay más de 30 viviendas y una escuela ubicadas al pie de las colinas con alto peligro de muerte a sus ocupantes por potenciales rodados de bloques de rocas de 2.0m hasta 4.0m de diámetro.

Ante los potenciales desprendimientos de bloques de rocas por la sismicidad y/o intensas lluvias, la amenaza es real, relativo a las pérdidas de vidas humanas. Las viviendas ubicadas al pie de las laderas no admiten medidas de mitigación alguna, por tanto se deben reubicar.

Por otro lado, se necesita proteger la escuela con obras de contención, se sugiere usar el método tipo rastrillo japonés, este consiste de tres líneas de estacas o tubos de acero de 1.25 m de altura, hincados 0.25 m en el suelo separados a 1 m de distancia, cuya función es evitar que bloques aislados de rocas alcancen la escuela. Este tipo de obra de contención tiene la ventaja de ser muy eficaz, construyéndose a muy bajo costo y poco mantenimiento.

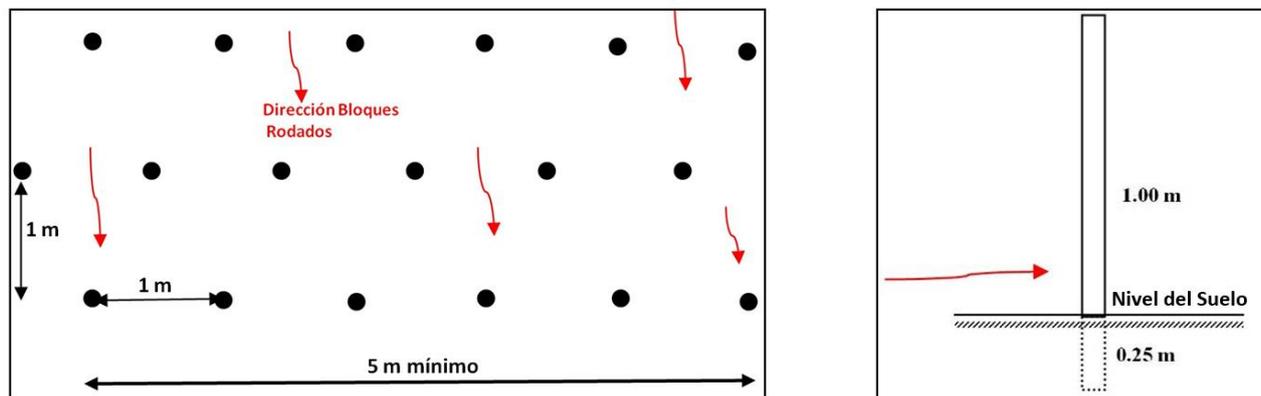
Figura 7.- Vista en planta (izquierda) y en perfil (derecha) de la obra de contención de bloques rodados tipo Rastrillo Japonés. Se sugiere su instalación como medida de precaución en el frente de la escuela de Puerto Morazán, amenazada por rodados y caídas de bloques de rocas de varios diámetros de hasta 4.0m.

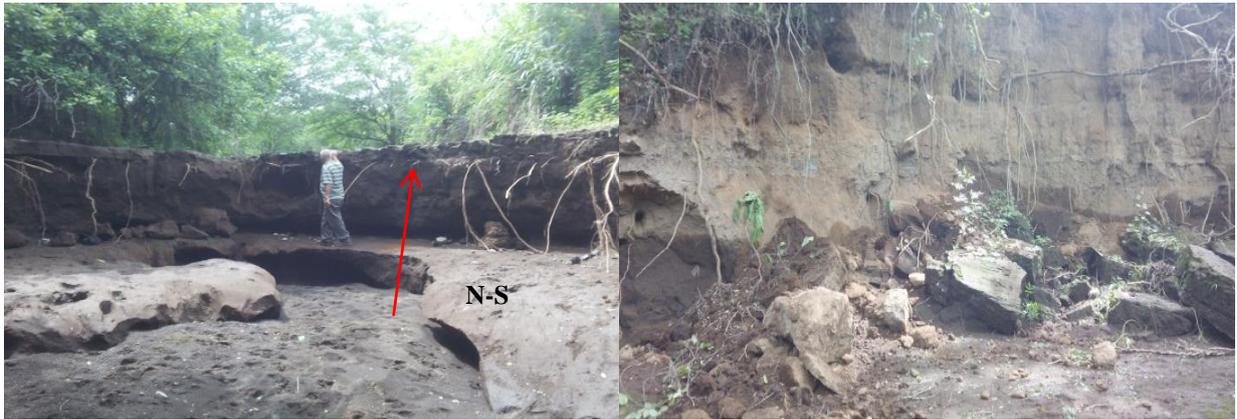
- 1- Sector Comarca Silvia Castro, Ciudad de Tonalá

Lamina 1. Foto izquierda. Canal de cauce más de 20 metros de ancho afectado por erosión regresiva, lámina derecha desprendimientos de material rocoso en la parte este de la pared del cauce.

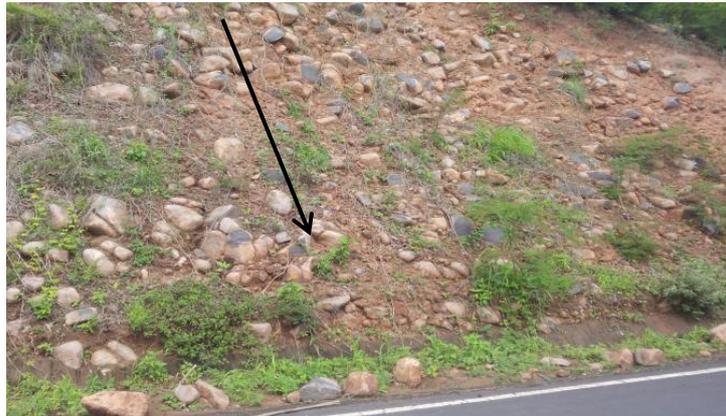
Lamina 2. Corte de carretera con intenso fracturamiento NE y tendencia a caídas de bloques.

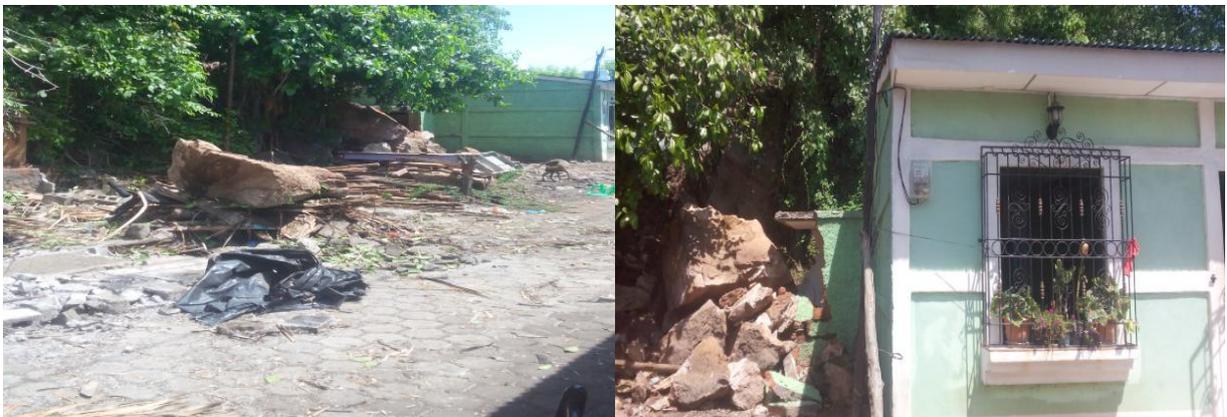
Lamina 3. Foto izquierda: caída de bloque de roca sobre una parte de una vivienda. Foto derecha: Detalle de la parte de la casa afectada por la caída de bloques de roca.

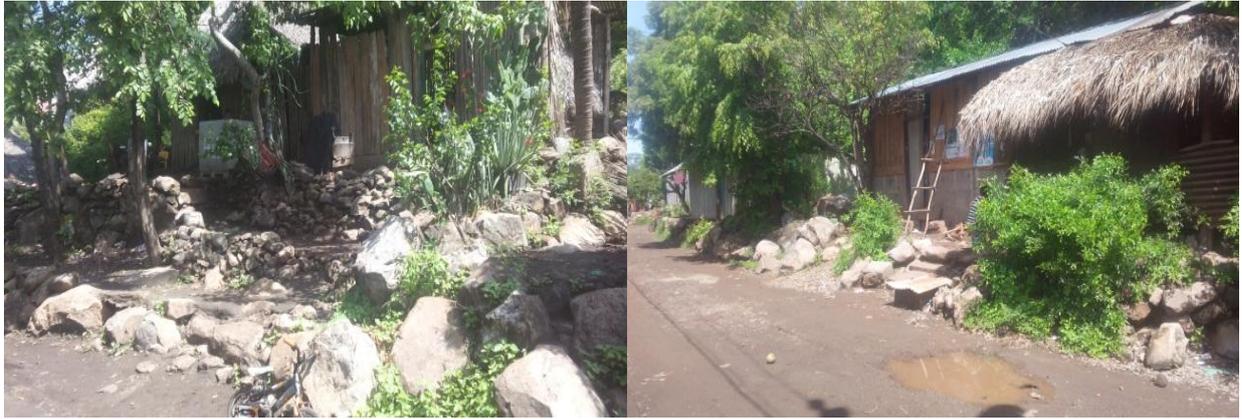
Lamina 4. Bloques rodados en medio de viviendas habitadas en el Sector 3 del poblado Puerto Morazán.

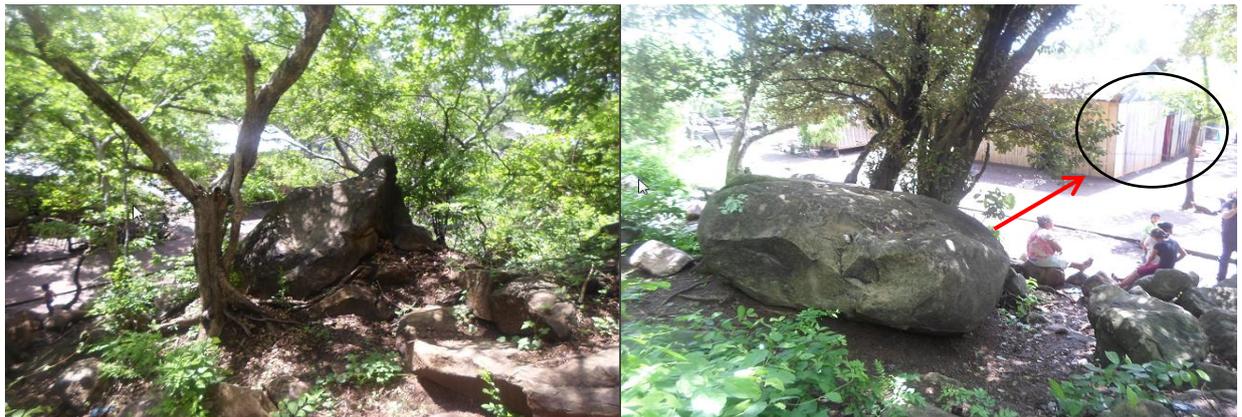
Lamina 5. Detalle de los bloques de roca en las laderas habitadas del Cerro Wiwirí Sector 3 Puerto Morazán.

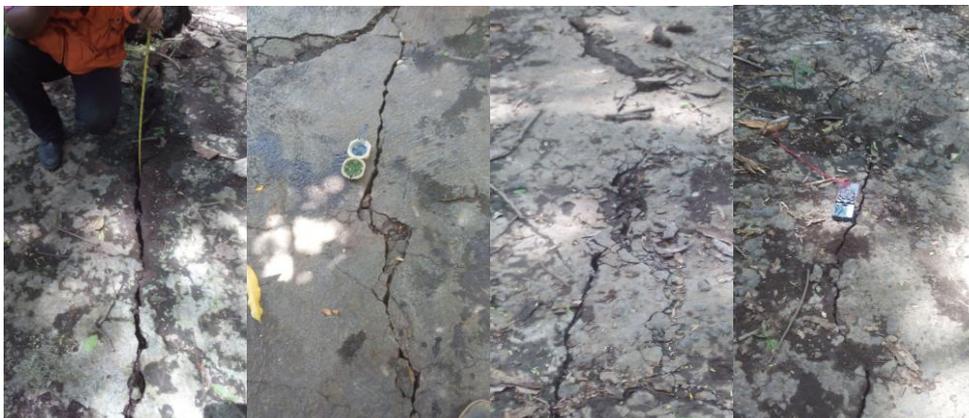
3- Sector Balneario Campuzano

Lamina 6. Detalles fracturas abiertas orientación preferencial NE con desplazamiento vertical de hasta 0.6 m y ancho de la abertura de hasta 0.30 m. En este sector hubo daños a la infraestructura y descenso en el nivel de la piscina.
