3. Eventos del mes de Junio, 2016

3.1 Terremoto del 09 junio 2016 en Norte de Chinandega

William Martínez, Giselle Bellorín, Iveth Dávila, Eveling Espinoza (Dirección de Geología Aplicada)

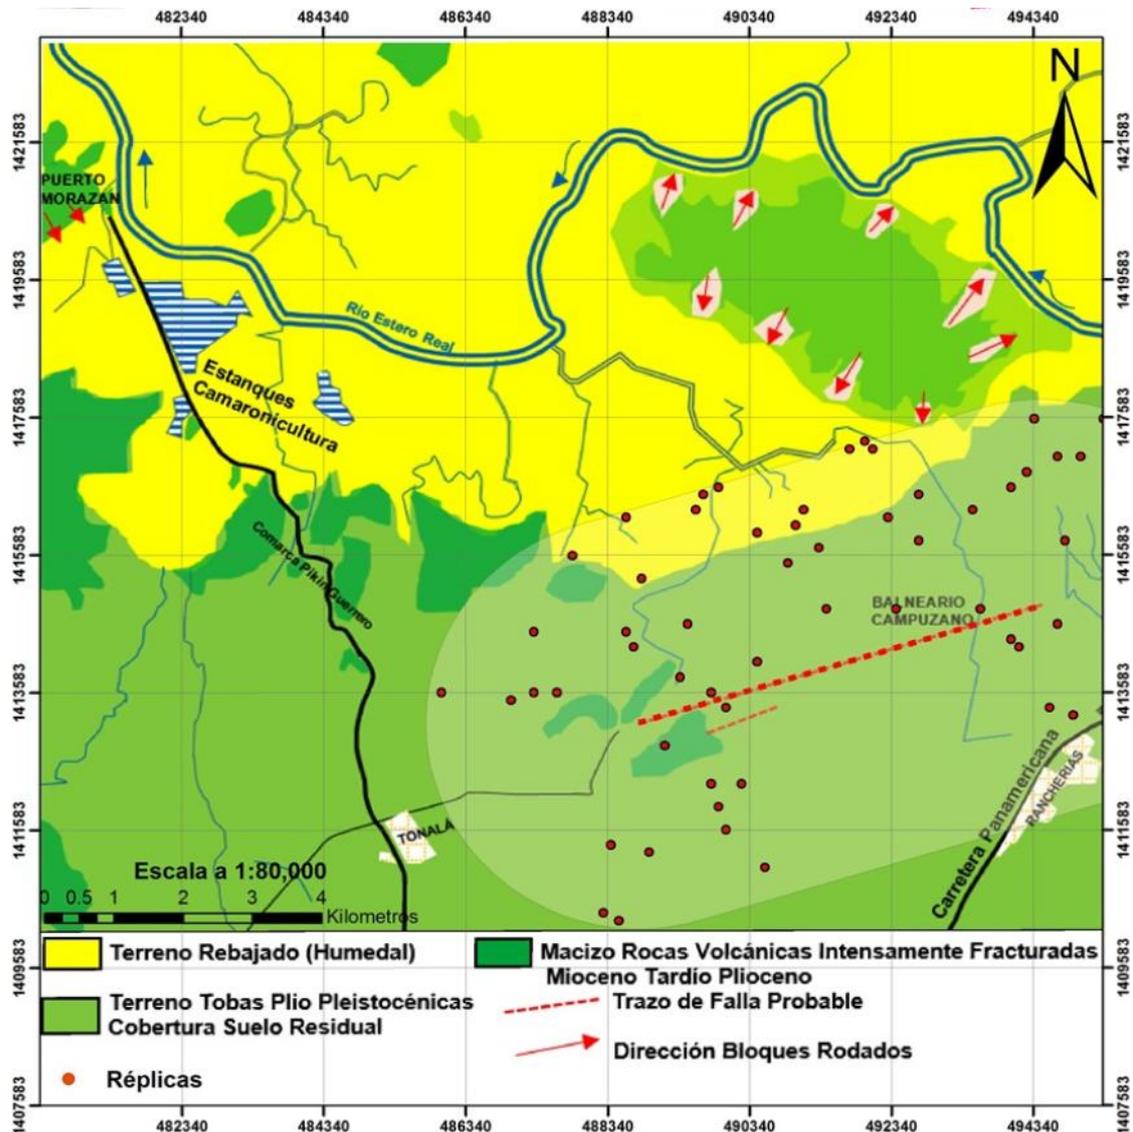
Figura 4. Mapa geológico generalizado del área de ocurrencia del terremoto de magnitud 6.3 del 9 de Junio del 2016, Municipio Puerto Morazán, Departamento Chinandega, una ventana Terciaria dentro de la Cuaternaria Depresión de Nicaragua.

El probable trazo de falla activa ocurre próximo al contacto entre los terrenos del Mioceno Tardío y terrenos más jóvenes del Plio-Pleistoceno, bajo la influencia de los esfuerzos de las estructuras Cuaternarias dentro de la Depresión de Nicaragua.

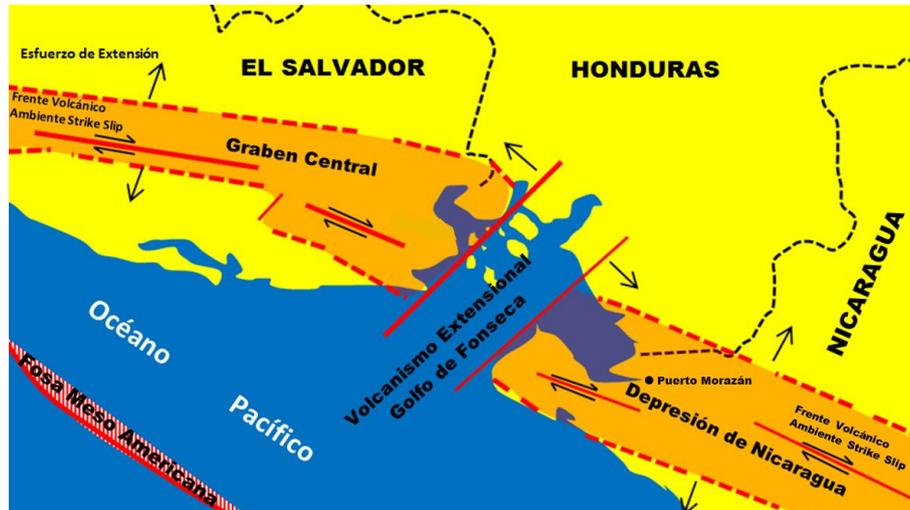
Figura 5. Fuentes sismogénicas regionales y semi regionales con incidencia directa de peligro sísmico en el área del Municipio de Puerto Morazán, Departamento de Chinandega. En la subducción a lo largo de la Fosa Meso Americana, frente a las costas de El Salvador se está a la espera de eventos de hasta 7.5. En el Golfo de Fonseca la sismicidad se mantiene constante, lo cual podría culminar con un evento principal, un terremoto de 7.0. Igual ocurre con las fallas activas del margen NE de la Depresión de Nicaragua, todo lo cual tendría serias afectaciones en el área de interés.

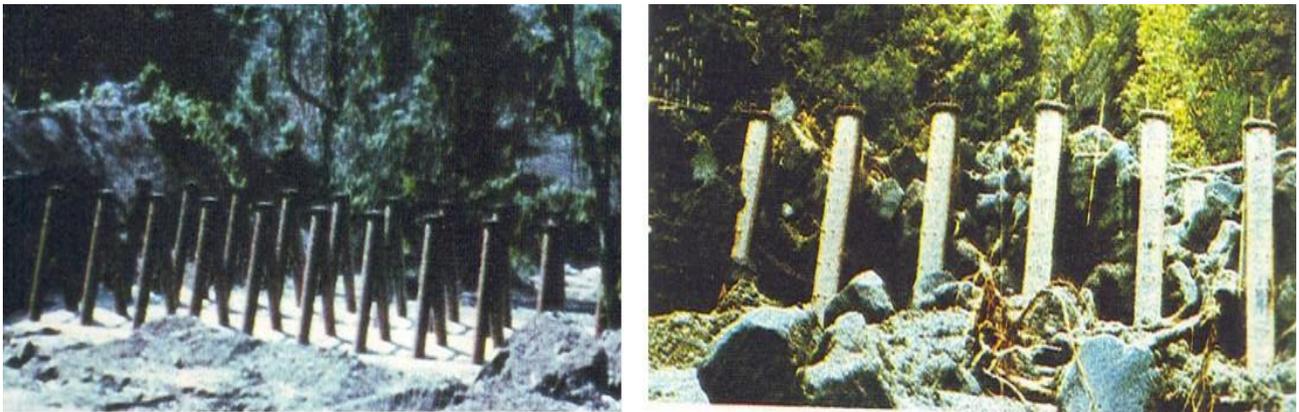
Figura 8.- Fotos del Rastrillo Japonés y su operatividad en la retención de bloques rodados.

Por otro lado, se necesita proteger la escuela con obras de contención, se sugiere usar el método tipo rastrillo japonés, este consiste de tres líneas de estacas o tubos de acero de 1.25 m de altura, hincados 0.25 m en el suelo separados a 1 m de distancia, cuya función es evitar que bloques aislados de rocas alcancen la escuela. Este tipo de obra de contención tiene la ventaja de ser muy eficaz, construyéndose a muy bajo costo y poco mantenimiento.
